技術評估報告

2011年12月
華電福新能源股份有限公司

風電場技術評估

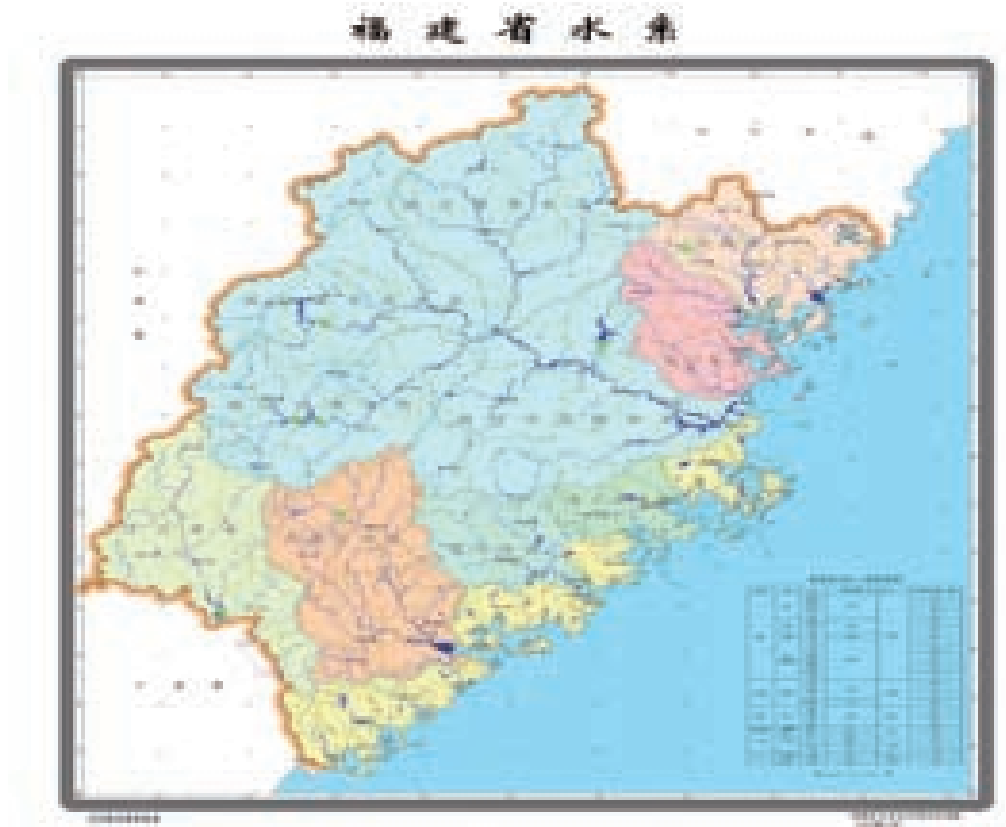
圖1.2：所選水電站在福建水系分佈圖

- 水電站流域 — 所選的水電站位於九龍江、汀江、閩江沙溪水系、閩江富屯溪水系、閩江中下游水系和交溪水系等不同流域，詳見圖1.2中的綠點位置。所選水電站分佈於福建各水系，充分反映了各流域的水電站的發電性能，十分具有代表性。

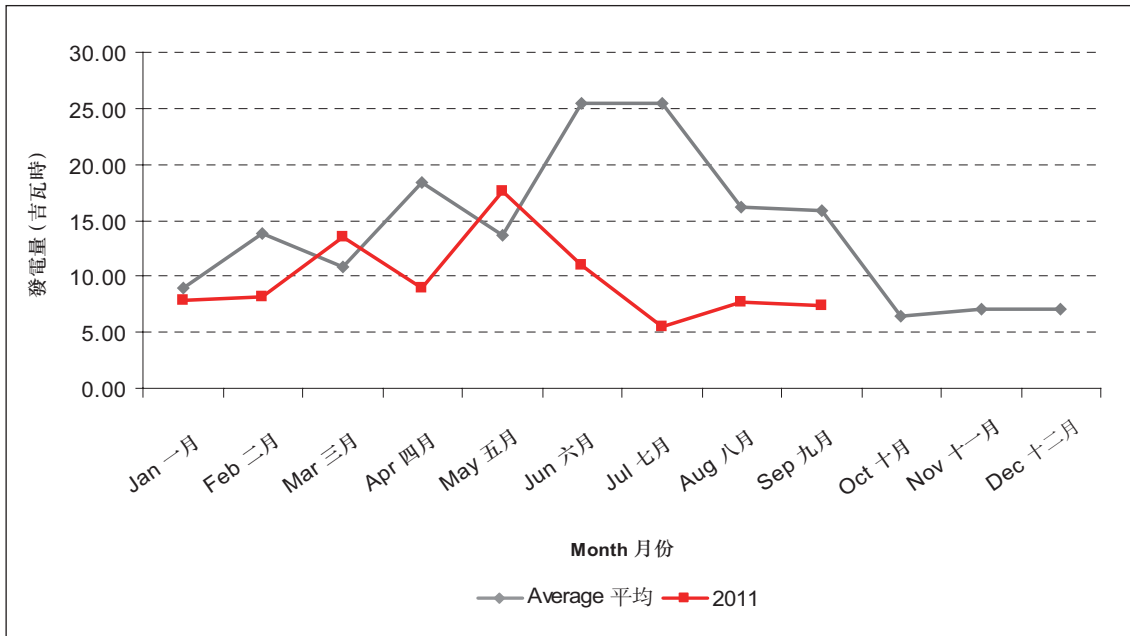
圖4.1：2011月發電量與各月平均發電量比較

從圖中可以看出，在2011年前5個月，白沙發電量與往年一致，每月發電量與往年的前一個月相差無幾。但是發電站在6月和7月這兩個發電高峰期均明顯低於均值，如果在餘下的月份裏發電量沒有增加，很有可能白沙發電站今年達不到設計發電量，預計和2009年的總發電量類似。
