襄陽高鵬礦業一朵岩大理石項目的 獨立技術報告

襄陽高鵬礦業有限公司

SRK項目編號XFB002

2014年9月

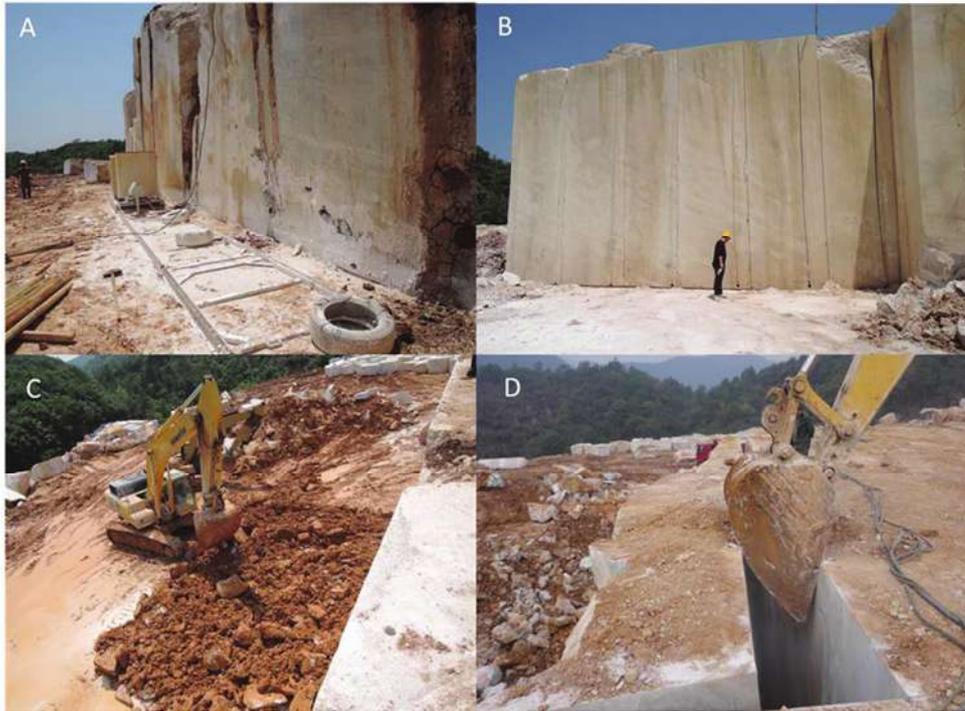
圖7-2：在548米的開採作業

- A： 利用金剛石繩鋸進行水平切割
- B： 利用水平及垂直金剛石帶鋸進行採石場工作面切割
- C： 預備墊層
- D： 頂翻矩形荒料原坯

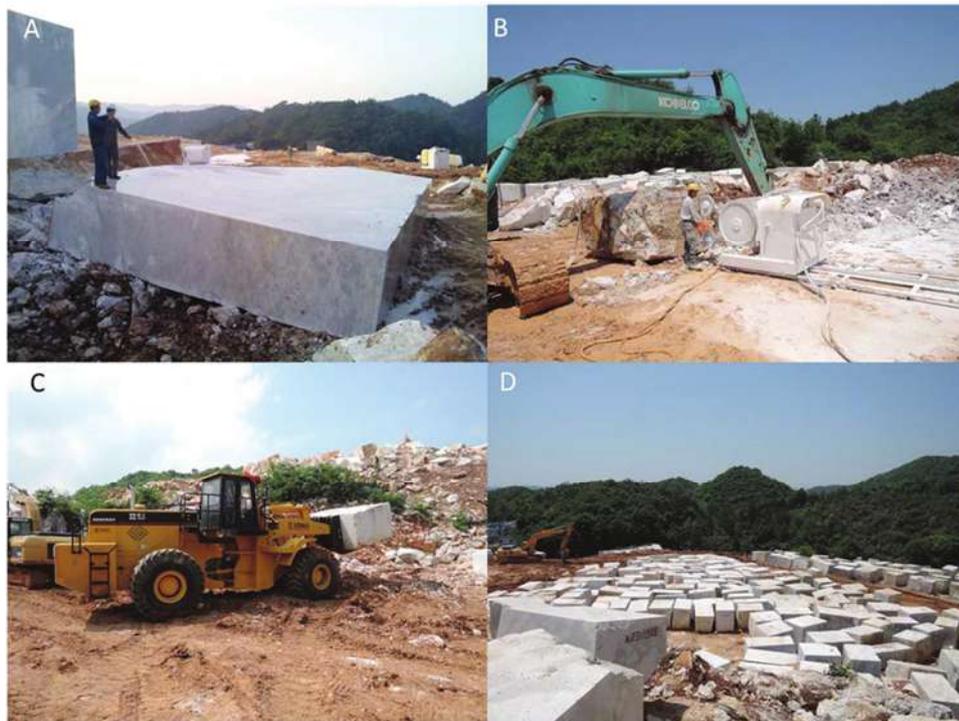
圖7-3：在548米的開採程序

- A： 頂翻的矩形荒料原坯顏色及圖案檢查
- B： 荒料毛坯利用金剛石鋸進一步整型及切割
- C： 利用叉式裝載機運送荒料
- D： 堆放最終荒料毛坯準備運輸
