襄陽高鵬礦業一朵岩大理石項目的 獨立技術報告

高鵬礦業控股有限公司

SRK Consulting (Hong Kong) Limited

XFB002

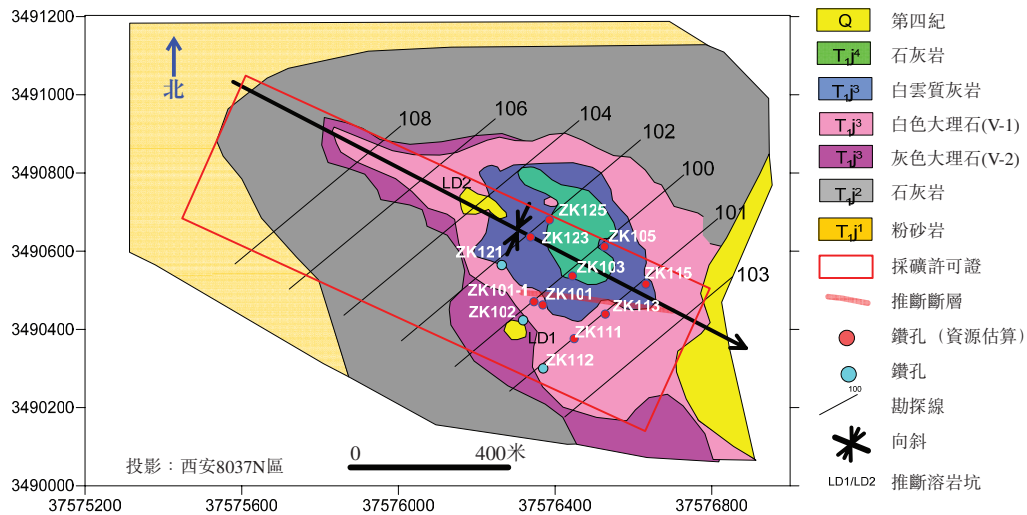
圖4-2：項目區地質圖

附註：淺藍色部份顯示的三個鑽孔並未進行岩芯編錄，因此並不用於資源估算的計算。

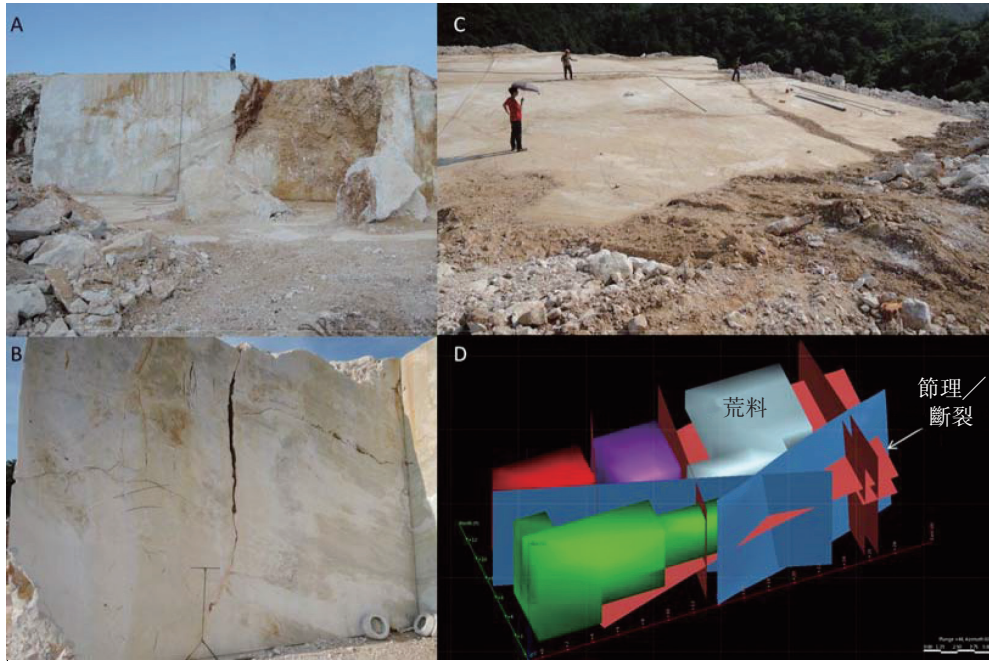
圖5-1：於開礦平台測繪節理及釐定荒料率

A：向北看；B：向西看；C：台階及D：荒料率模型。

SRK獲進一步提供實際生產數據(見表5-5)。已開採大理石數量合共5,221立方米，其中1,742立方米的大理石荒料已回收。該期間的平均荒料率達33.4%。

SRK的填圖結果及實際生產數據顯示，932隊估計的荒料率(35%)屬合理，並可用於整個礦床。該數字已用於計算資源量及儲量。

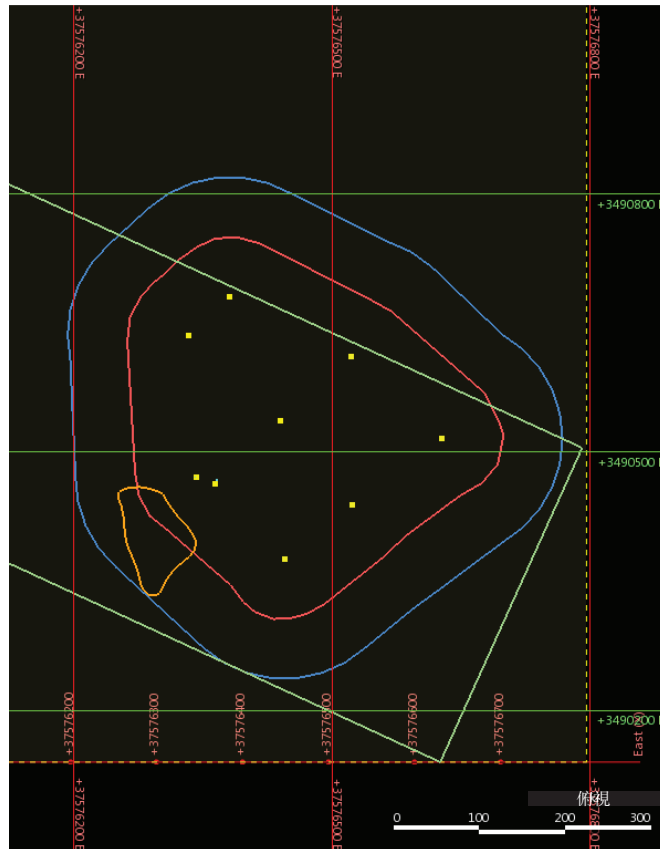
圖6-2：資源分類平面圖

附註：紅色=控制；藍色=推斷；橙色=溶岩坑受影響範圍及綠色=採礦許可證範圍

資源分類反映資源估算的置信度。這主要基於數據質量及鑽探間距，以及地質置信度。節理模式及密度亦在分類中考慮在內。已測繪的溶岩坑LD1（自520米歸化高程等高線起，通向最接近的排水線）內部或附近的所有材料已分類為推斷類別。SRK認為，對於大理石顏色和質量連續性的置信度足夠，可以將距離鑽孔70米範圍內的資源量歸類為控制資源量，以及140米範圍內的資源量歸類為推斷資源量。現時的數據質量並不足以將任何部份的資源量分類為探明資源量。要將資源估算升級為探明，將需要進行更緊密間距的鑽探、更詳細的節理分析、進一步的測試以及更詳細的風化及岩溶地貌評估。F1斷層帶及風化帶內部的所有材料均不計算入資源量內。

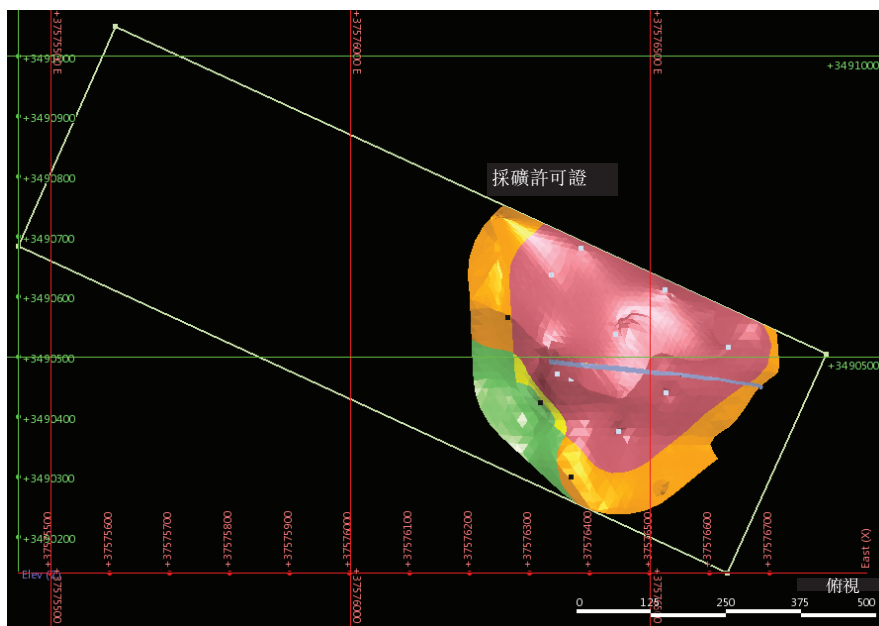
圖6-3：已分類資源平面圖

控制：紅色（白色大理石）、黃色（灰色大理石）；推斷：橙色（白色大理石）、綠色（灰色大理石）；未分類：紫色（F1斷層帶）。

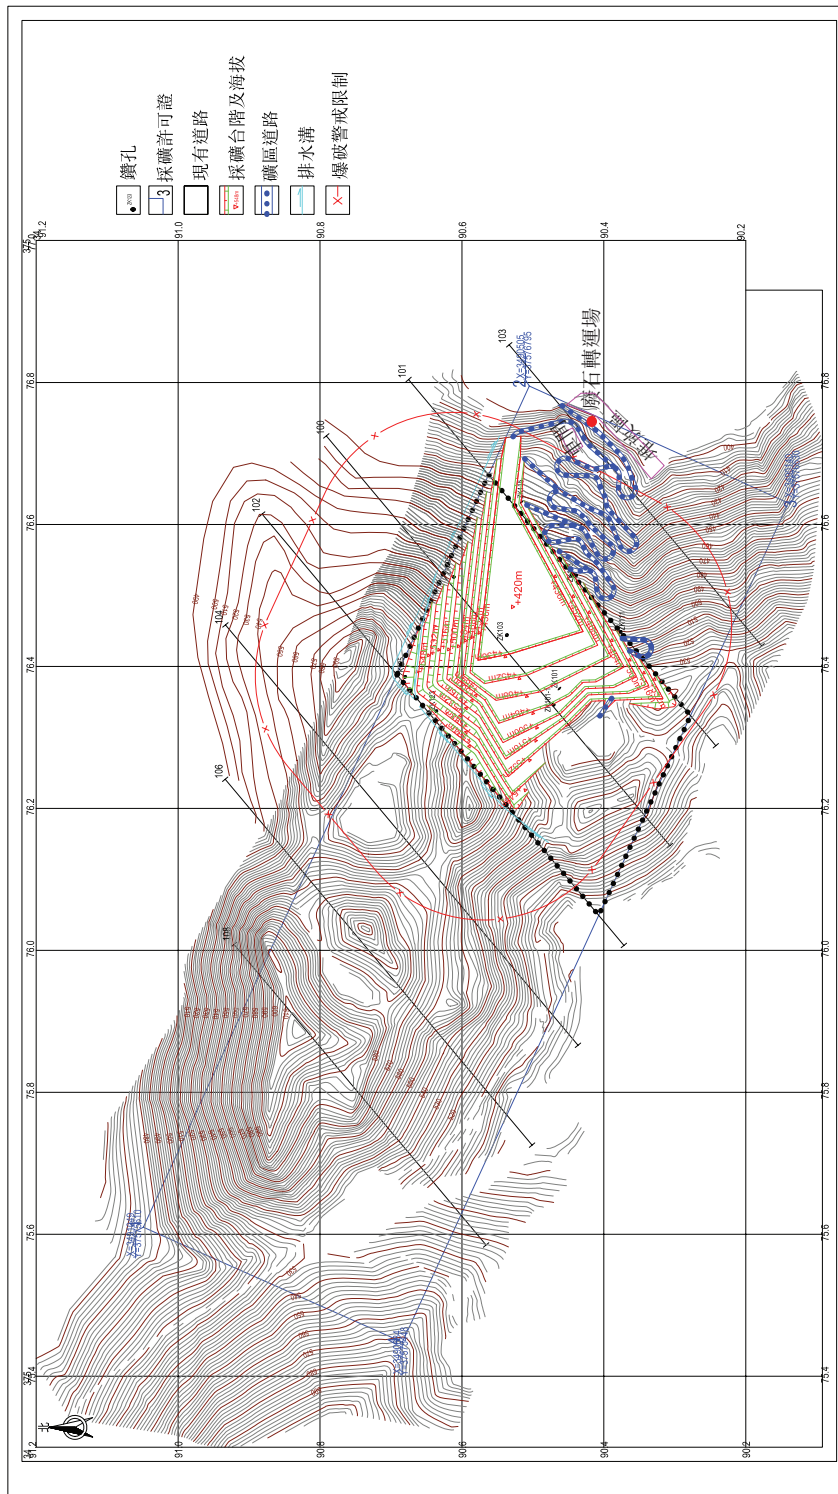
圖6-4：最終界限規劃

項目		單位	價值
礦坑頂面積	長度	米	517
	寬度	米	298
礦坑底面積	長度	米	321
	寬度	米	140
最終礦坑深度		米	160
底部高度		米歸化高程	420
平台高度		米	8
安全清洗護坡寬度		米	3
運輸護坡寬度		米	6
平台面角（大理石內）		角度	90
最終邊坡角（大理石內）		角度	55
最終邊坡角（風化帶內）		角度	45

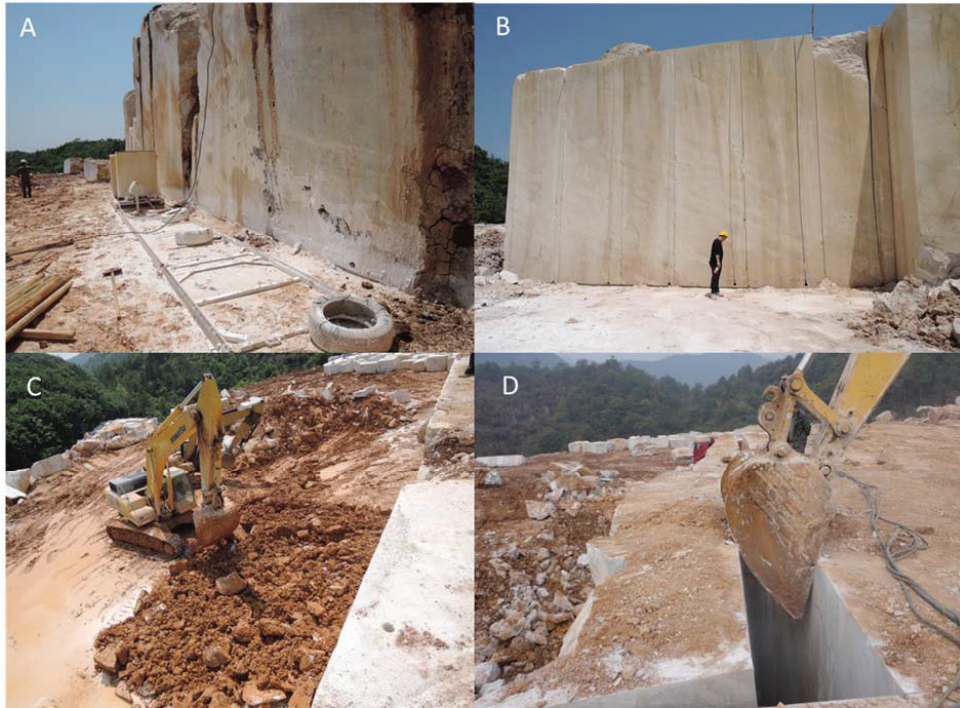
圖7-2：在548米的開採作業

- A： 利用金剛石繩鋸進行水平切割
- B： 利用水平及垂直金剛石帶鋸進行採石場工作面切割
- C： 預備墊層
- D： 頂翻矩形荒料原坯

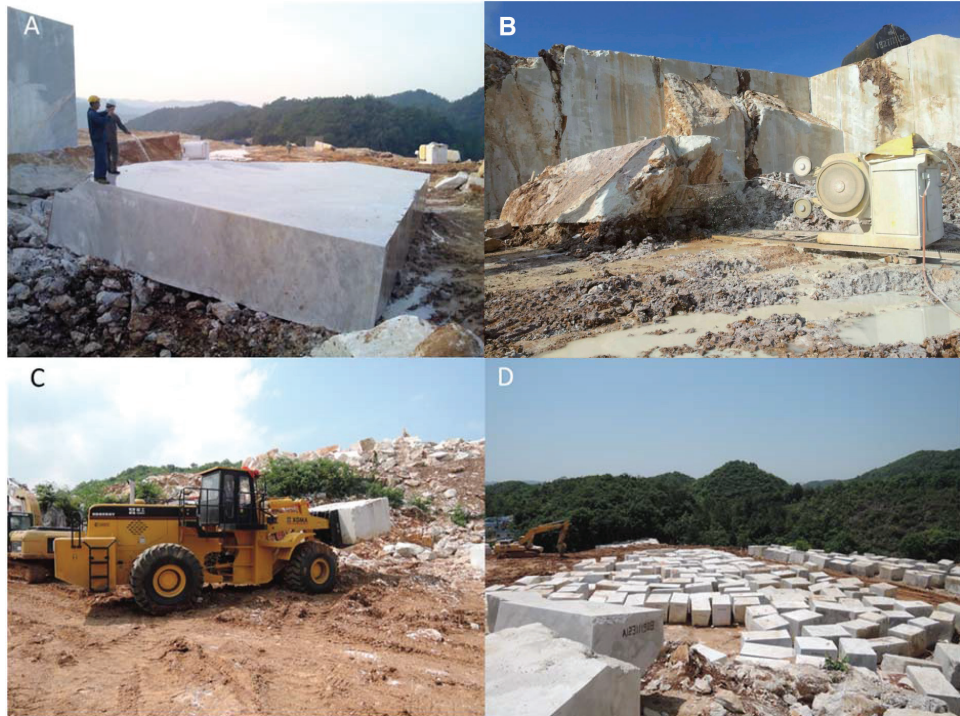
圖7-3：在548米的開採程序

- A：頂翻的矩形荒料原坯顏色及花紋檢查
- B：荒料毛坯利用金剛石鋸進一步整型及切割
- C：利用叉式裝載機運送荒料
- D：堆放最終荒料毛坯準備運輸

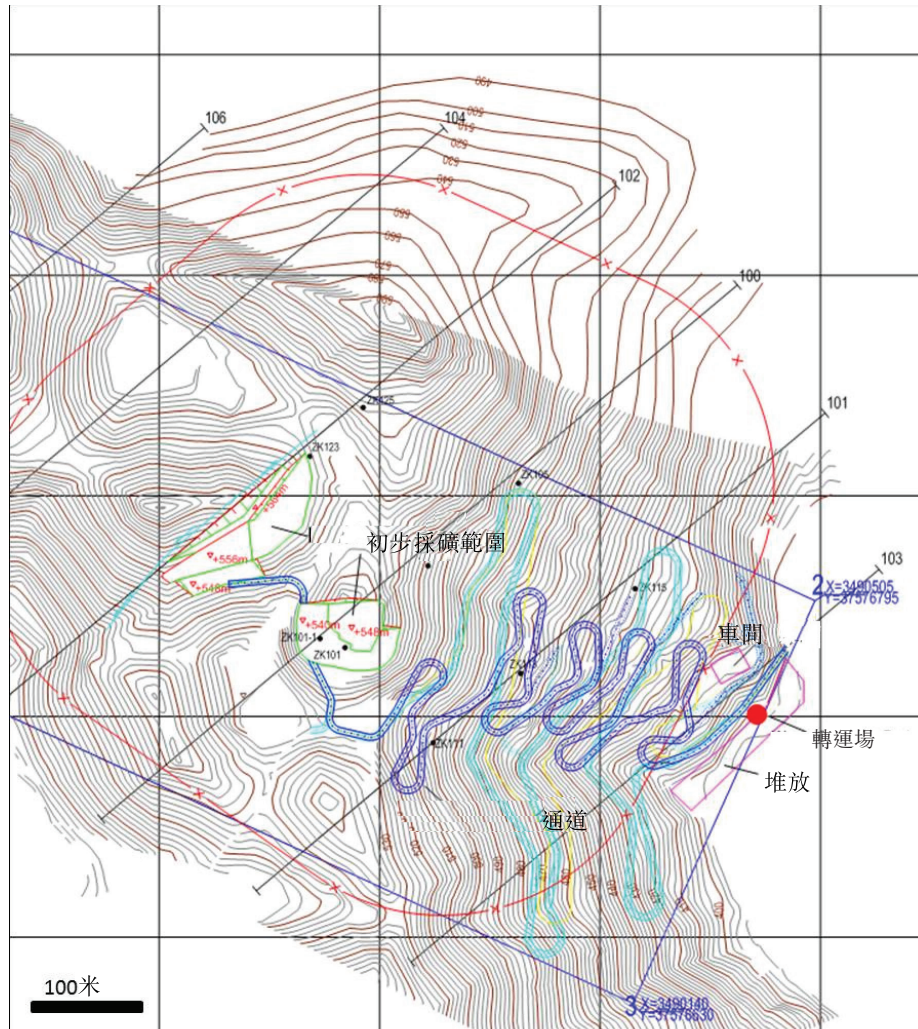
圖7-4：初步採礦範圍

SRK同意蘇州中材建議並獲高鵬採納的生產規劃及初步採礦範圍。就建設、擴產及停工過程提供的準備時間屬合理，如圖7-4所示。

礦山生產時間表乃經考慮許可年產率 (20,000立方米) 及礦山設計後編製。可行性研究指出有2年建設期及1年擴產期。到第4年，該項目將達致全面投產率20,000立方米。
